下記「スタンド型DVD+TV」につきまして、一部製品に「地デジテレビ番組ガイド(EPG)の時刻管理システムのズレ」が発生する症例を確認致しました。

これにより「EPGガイド内の表示リストが正しく表示されない」「EPGガイドから録画の予約が正しく行われぬ」場合があります。

つきましては該当システム修正用のファームウェアを弊社ホームページ上にアップロードいたしますので、以下の手順でシステムの更新を行ってください。

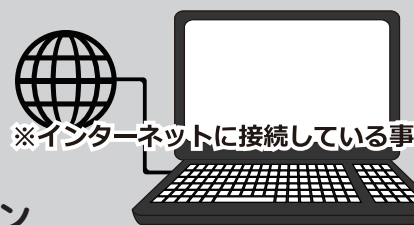
※インターネットに接続している事

USBメモリー

■ パソコン

(インターネット経由で更新ファイルをダウンロード)

■ USBフラッシュメモリー

(ダウンロードしたファイルを本機にインストール)

※インストールする更新ファイルは計約15.5MBです

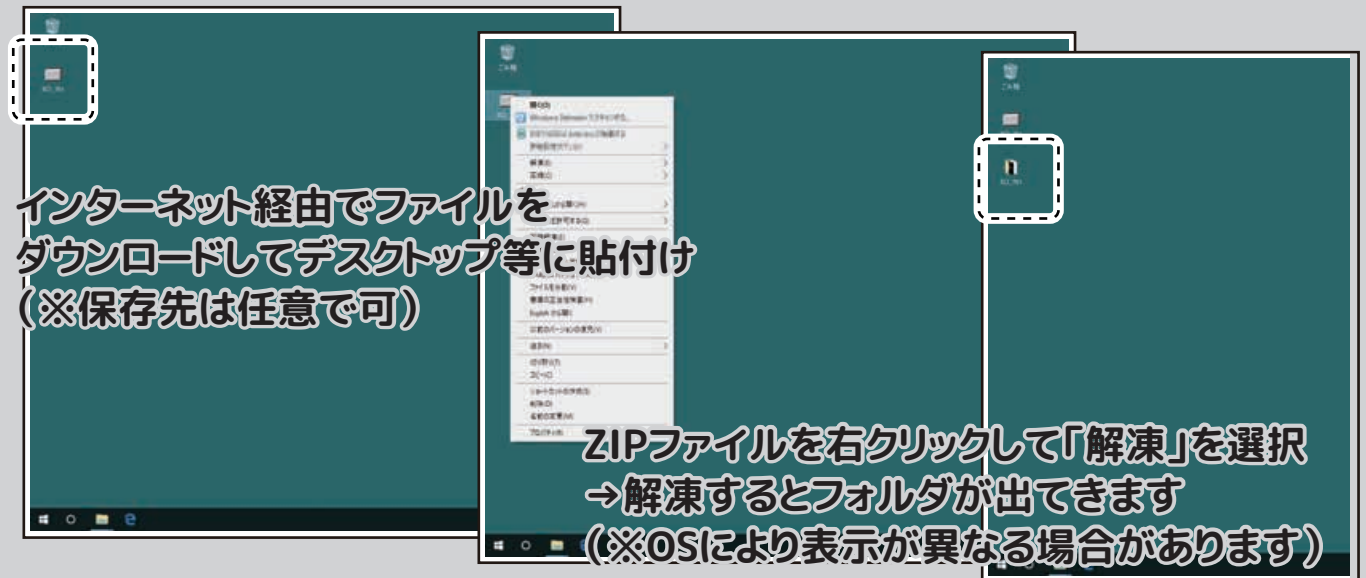
インターネット経由でファイルを
ダウンロードしてデスクトップ等に貼付け
(※保存先は任意で可)

ZIPファイルを右クリックして「解凍」を選択
→解凍するとフォルダが出てきます
(※OSにより表示が異なる場合があります)

①弊社ホームページからシステム修正用ファイルをダウンロードしてパソコンに保存します。(ファイル名:EPGtime_update.zip)

②ダウンロードしたファイルはZIP形式(.zip)で圧縮されていますので、解凍してください。(解凍したフォルダを任意の場所に保存します)

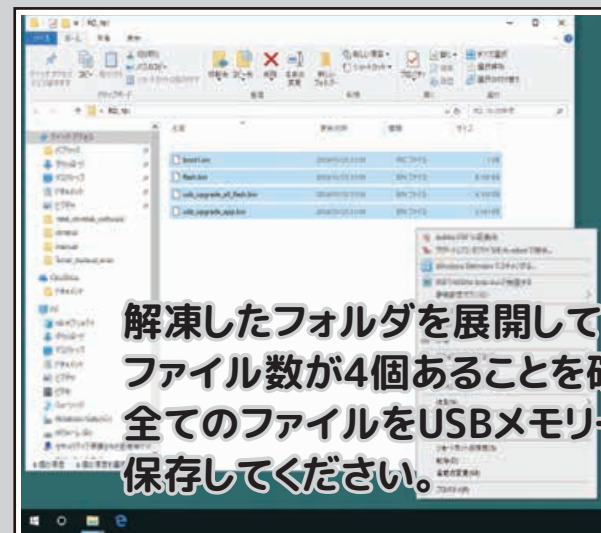
解凍したフォルダを展開して
ファイル数が4個あることを確認し、
全てのファイルをUSBメモリーに
保存してください。

③解凍したフォルダの中に「修正用ファイル」が合計4個ありますので、全て選択してご用意いただいたUSBメモリーに保存します。

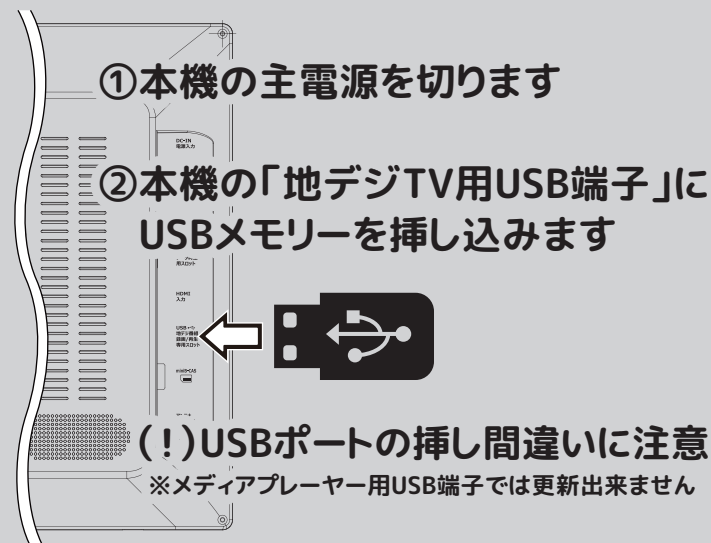
①本機の主電源を切ります

②本機の「地デジTV用USB端子」に
USBメモリーを挿し込みます

(!)USBポートの挿し間違いに注意

※メディアプレーヤー用USB端子では更新出来ません

③本機の主電源を入ると
USBメモリー内の更新ファイルを読み込み
自動でシステム更新が始まりますので
しばらくお待ちください。
●システム更新後、自動で再起動します。
これで更新は終了です。

④本機側面の主電源スイッチを切り、緑ランプが消えていることを確認してから、USBメモリーを本機の「地デジTV用USB端子」に挿し込みます。

⑤主電源スイッチを入ると自動でシステム更新が始まります。(更新所要時間:約1~2分程度)

⑥更新終了後、自動で再起動します。地デジ波を受信後、EPGガイドの表示時刻に誤作動がないかをご確認ください。
